## Landschappelijk en bodemkundig onderzoek

### Borgloon - Graethempoort, 50

Haast-rapport 2015-09 / OE project 2015/ wettelijk depot: D/2015/12654/09  
Verwijzing: VAN DE KONIJNENBURG, R. en DONDEYNE, S., 2015, Landschappelijk en bodemkundig onderzoek, Borgloon – Graethempoort, 50, HAAST-rapport 2015-09, Bree, 2015 D/2015/12654/09

Dit document vormt het eindrapport van het landschappelijk en bodemkundig onderzoek, inclusief een beperkt historisch-cartografisch onderzoek van het terrein.

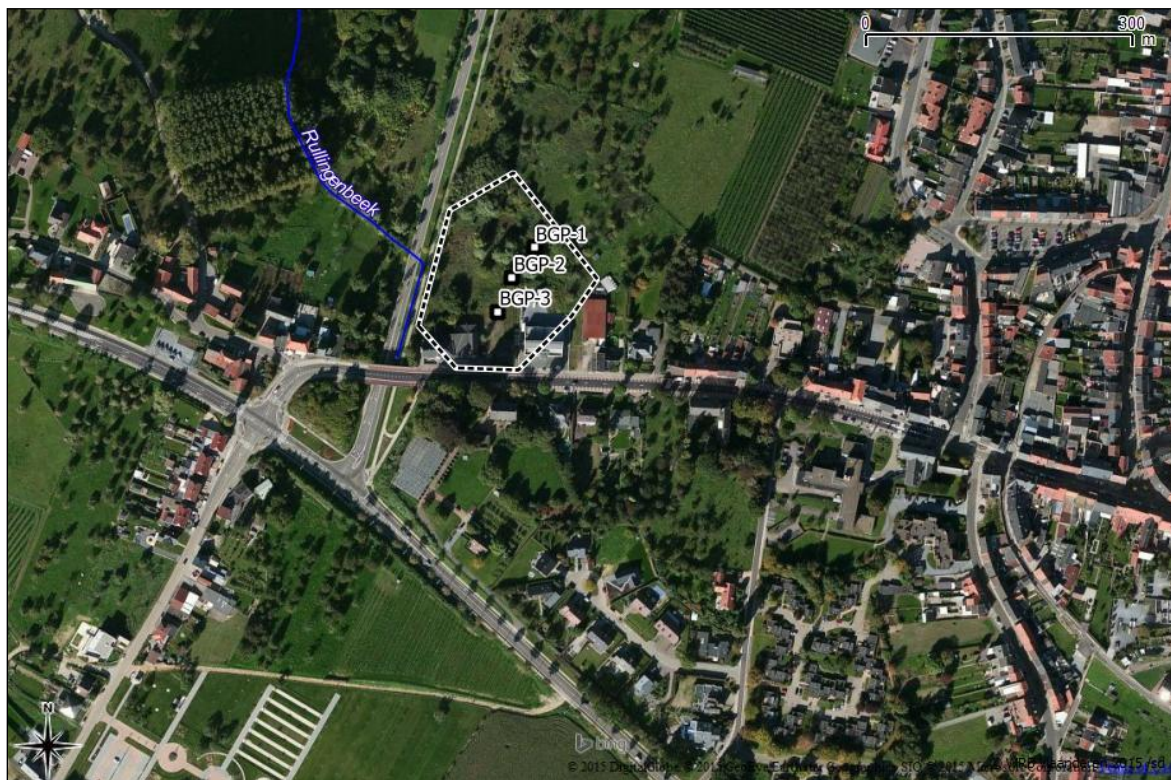
*Figuur 12 - Ligging van de bodemprofielen binnen het perceel langs de Graethempoort, Borgloon (satellietbeeld van BingMaps)*

De site "Graethempoort 50" in Borgloon werd bezocht op 1-07 en 3-07-2015. Drie bodemprofielputten werden bestudeerd ter oriëntatie van een mogelijke archeologische prospectie; deze profielputten lagen langs een N-Z transect dwars door het perceel (Fig. 12).

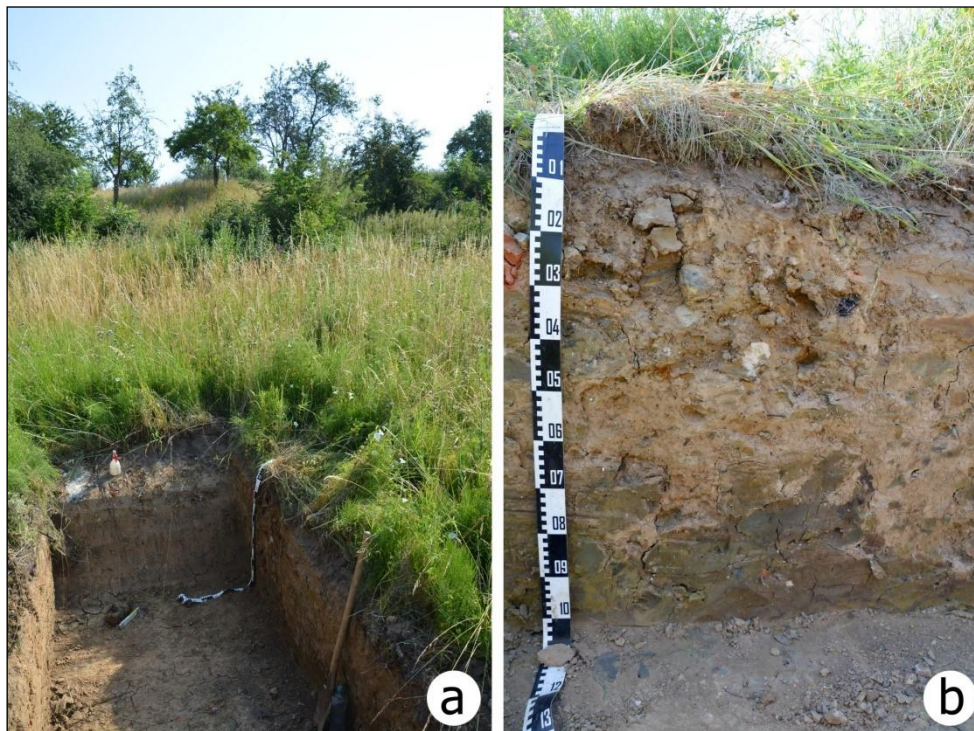
De bodem bestaat uit een heterogeen opvullingmengsel en bevat in de bovenste 70 cm vooral zandleem met bouwpuin; dieper dan 70/90 cm bevond zich vooral gereduceerde klei (Fig 18).

**Figuur 18 – (a) Omgeving van profiel BGP-1; met op de achtergrond de talud van een vroegere groeve (b) Zuidoostelijk profiel wand**

Horizon	Depth (cm)	Description	Diagnostic features
Ap1	0-10	Grijs, zandleem	Ochric epipedon
Ap2	10-70/90	Licht bruin, zandleem, gemengd met bouwpuin (baksteen, kalkblokken, stenen, asphalt resten); compact, geen structuur; weinig biologische activiteit; bruist op met HCl	Urbic material, Calcaric
Ap3	70/90+	Zware klei; compact; zonder structuur; reductie kleuren maar niet van grondwater, maar van contaminatie met van chemische verbindingen (slechte geur); bruist niet op met HCl	Toxic?

- WRB-2014: *Reductic Urbic Technosol (Calcaric, Epiloamic, Endoclayic, Toxic?)*
- Symbol on the soil map of Belgium (sheet Borgloon 106E): **PAX**
- Belgian soil classification: **OT**

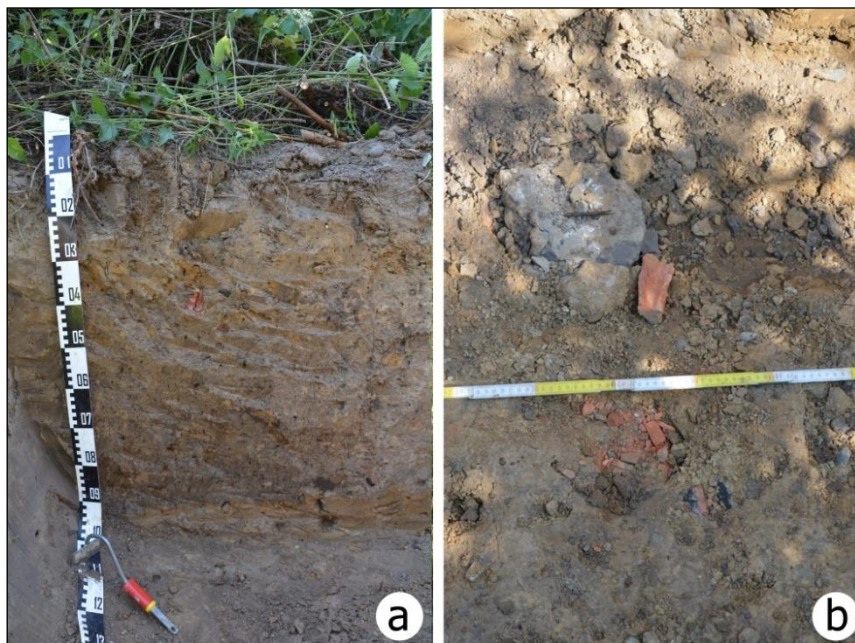
De bodem bestaat uit een heterogene opvulling van zandleem heterogeen gemengd met donkere brokken (vermoedelijk rijker aan organische stof) dieper dan 90 cm bevond zich vooral gereduceerde klei met grof bouwpuin (Fig 19).

*Figuur 19 – (a) Zuidoostelijk profielwand bestaande hoofdzakelijk uit opgevulde zandleemgrond, onderaan met (b) kleiige leem en grove delen bouwpuin*

Horizon	Depth (cm)	Description	Diagnostic features
Ap1	0-20	Grijs, zandleem	Ochric epipedon
Ap2	20-90	Licht bruin zandleem, gemengd donkere (~5 cm) brokken donkere aarde (organische stof rijker); verder bouwpuin (10-20%) (o.a. baksteen en asphalt); compact, geen structuur; weinig biologische activiteit; bruist niet op met HCl	Technic material; Transportic
Ap3	90+	Leem en klei, compact; zonder structuur; bruist op met HCl, veel grof bouwpuin	Calcaric, Bathy-grossartefactic

- WRB-2014: *Eutric Regosol (Technic, Transportic, Bathygrossartefactic)*
- Symbol on the soil map of Belgium (sheet Borgloon 106E): **PAX**
- Belgian soil classification: **OT**

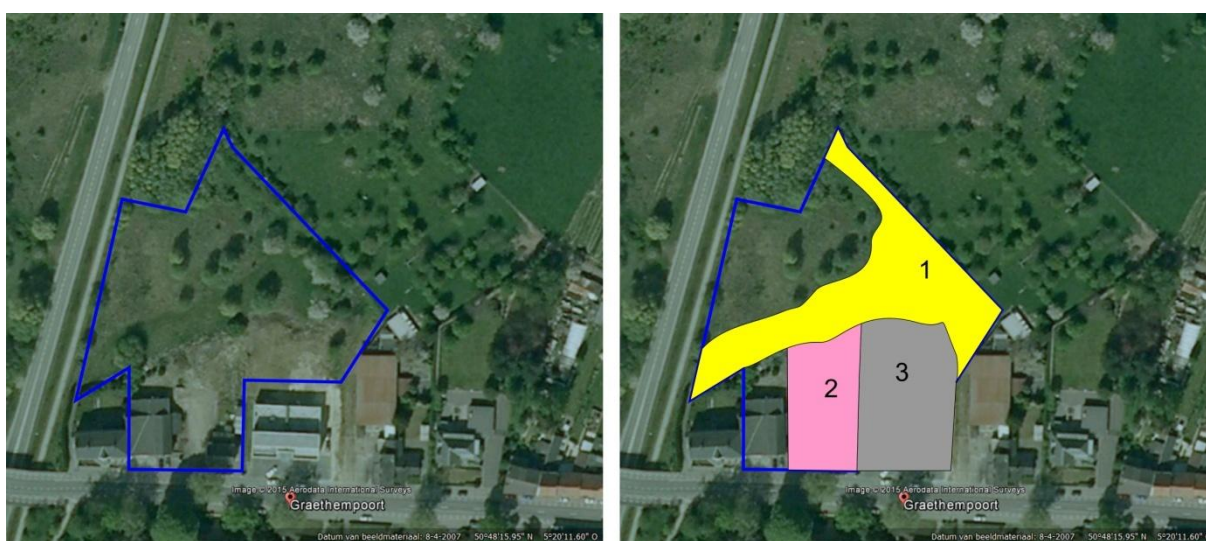
De quasi rechthoekige uitgraving, zichtbaar op het lidar-beeld, is ons inziens een oude groeve, die, zoals al eerder gezegd, geleidelijk en gedeeltelijk terug opgevuld is met modern bouwpuin vermengd met zandleem. Die geleidelijke opvulling is mogelijk zichtbaar op recente luchtfoto's. (fig. 18 – 19 – 20).

*Figuur 21 (© Google Earth- opnamjaare 2007) –terrein opname met rechts interpretatie van de “niveauverschillen” zichtbaar op het oorspronkelijke beeld. De drie kleuren komen overeen met drie opvulbewegingen waarbij de 1, de eerste is, 2 de tweede en 3 de derde, die een egalisering van het terrein is voor de aanleg van een parking en laad- en losruimte achter een drankenhal.*

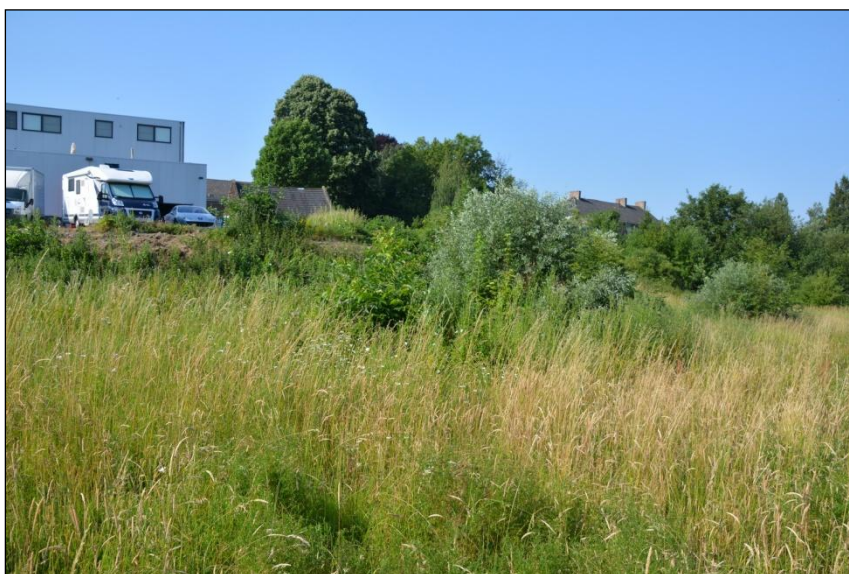
*Figuur 22: zicht vanuit de plaats waar werkput 1 gegraven werd naar de parking van de drankenhal. Het niveauverschil tussen beide bedraagt 4 meter.*

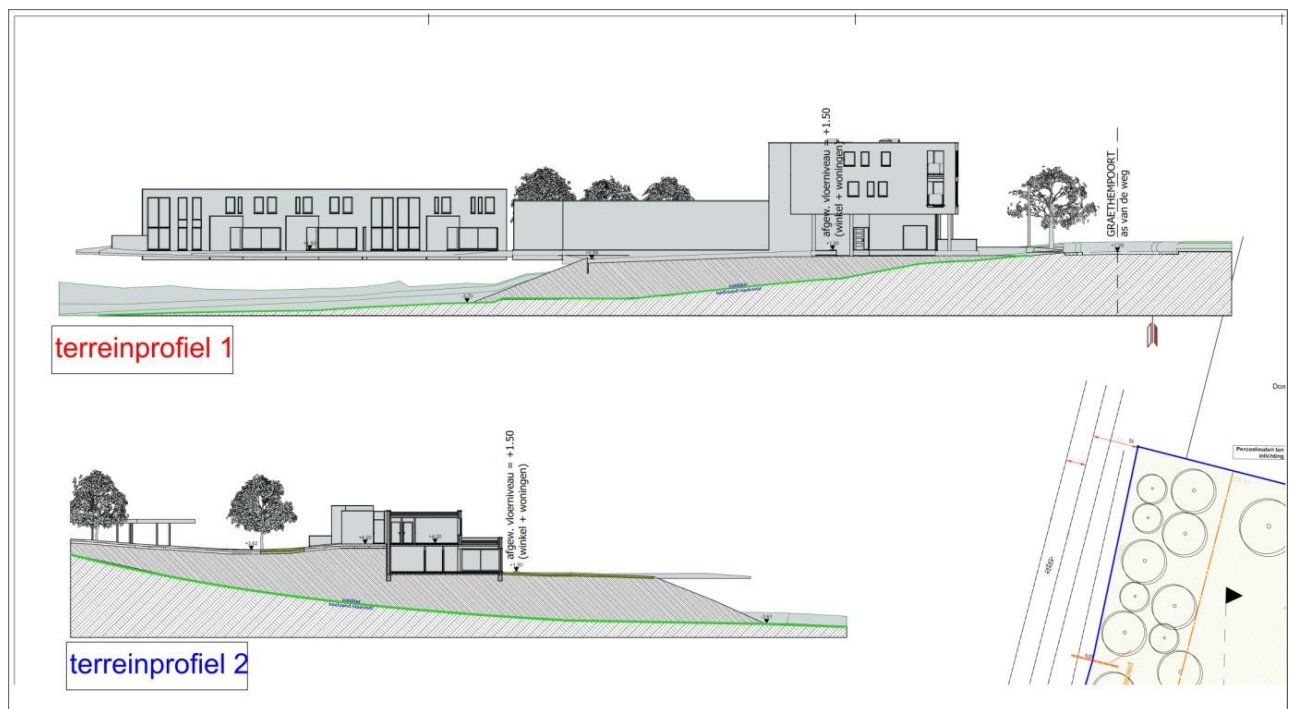
*Figuur 26: terreinprofielen nieuwbouwcomplex. De groene lijn duidt het huidige maaiveld aan. Alles wat er boven ligt en gearceerd is dient aangevuld te worden.*

Uit de profieltekeningen van de nieuw te bouwen complexen blijkt ten slotte dat het terrein verschillende meters verder opgehoogd zal worden om deze nieuwbouw te realiseren. Met andere woorden, behoudens een kelderniveau onder het winkelcomplex waarvan het vloerpeil op +91.60 m TAW ligt, het huidige maaiveld aan de kelders van het bestaande complex ligt op + 91.25 m TAW, en dan nog beperkt tot het niet onderkelderde deel van het huidige, af te breken gebouw, zullen er géén ingrepen in de bodem plaatsvinden voor het nieuwbouwproject.

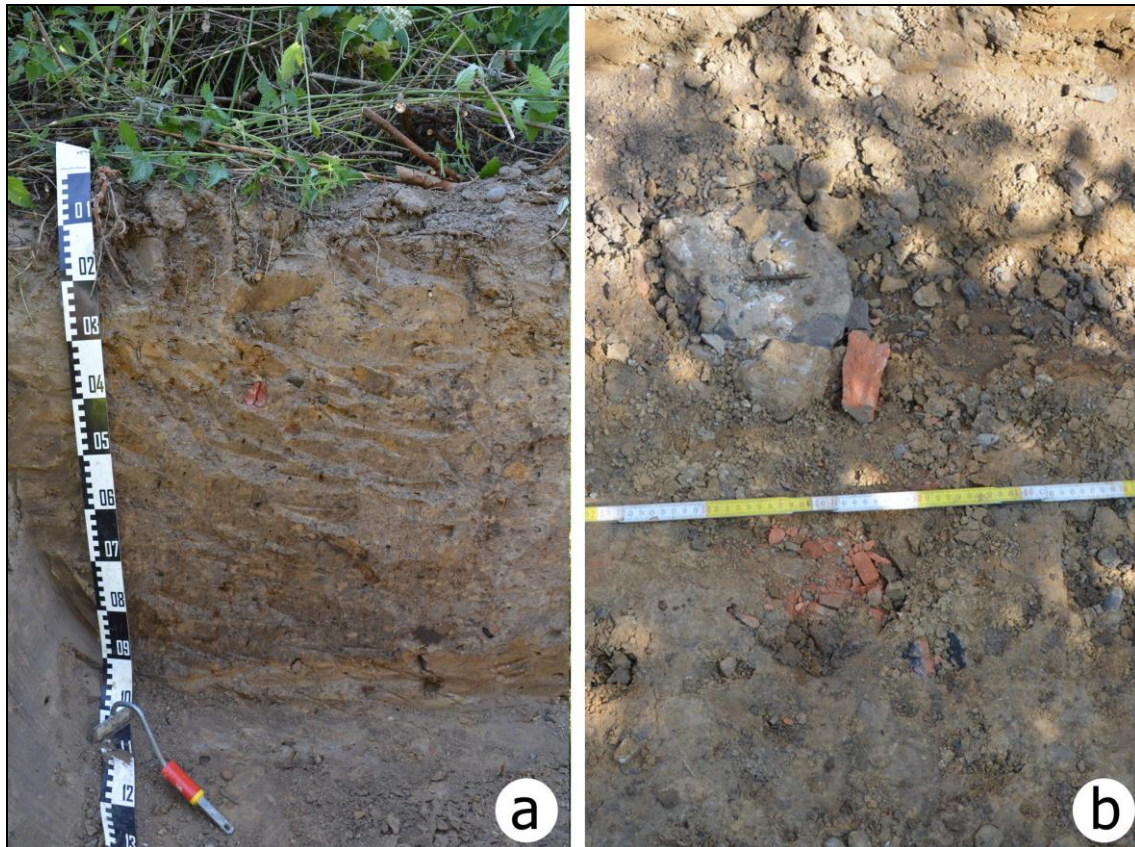
De bodem bestaat uit een heterogeen opvulling van zandleem heterogeen gemengd met donkere brokken (vermoedelijk rijker aan organische stof) dieper dan 90 cm bevond vooral gereduceerde klei met grof bouwpuin (Fig 4).

*Figuur 4 – (a) Zuidoostelijk profielwand bestaande hoofdzakelijk uit opgevulde zandleemgrond, onderaan met (b) kleiige leem en grove delen bouwpuin*
